## **PARACER TÉCNICO “CONSTRUÇÃO DE MURO DE DIVISA”**

Endereço: Estrada Ouro Fino, Km 11 – Bairro Ouro Fino

Cidade/Estado: Santa Isabel/SP

O presente Laudo / Parecer Técnico visa apresentar entendimento com relação ao sinistro (colapso e desmoronamento) em muro de divisa executado pela empresa TBS Engenharia no Módulo 3 da Associação dos Proprietários em Reserva Ibirapitanga – APRI, muro este especificado em Edital com 900 metros lineares de comprimento e 3 metros de altura. O diagnóstico sobre as condições de construção e consequente queda parcial do muro visa o apontamento de anomalias/não conformidades encontradas, dentro das atribuições profissionais a mim concedidas pelas entidades de classe onde estou devidamente registrado com o CREA Nº 5061824900-SP e conforme resoluções do CONFEA (Conselho Federal de Engenharia e Agronomia), atendendo aos dispostos nas normas de inspeções vigentes, em especial do IBAPE (Instituto Brasileiro de Avaliação e Perícias de Engenharia – Entidade Nacional).

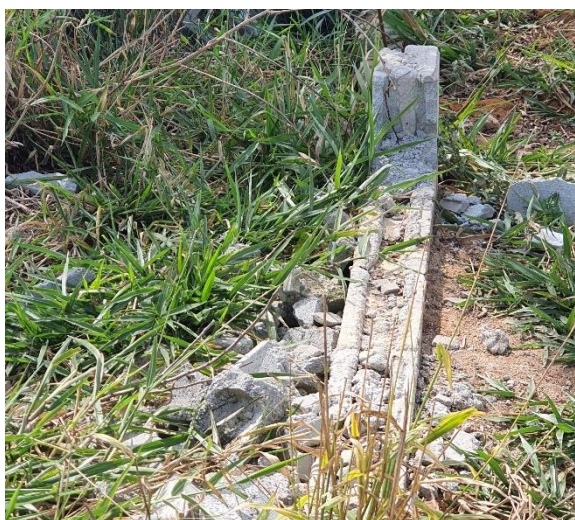
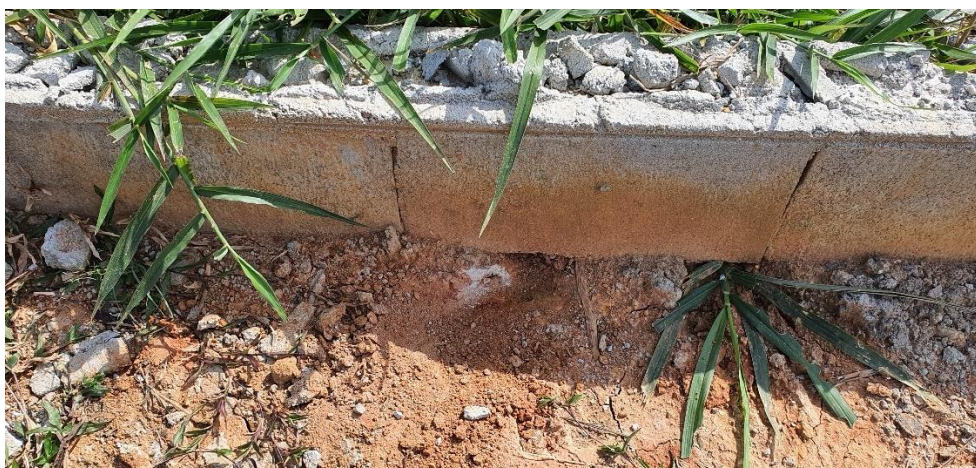
- Tipo de fundação: Baldrame feito com bloco canaleta tipo C de 3Mpa nas dimensões 14X19X39, concretadas com concreto batido *in loco*.

Foto Detalhe 01 e 02 – Baldrame do muro (fundação) em Bloco Canaleta.

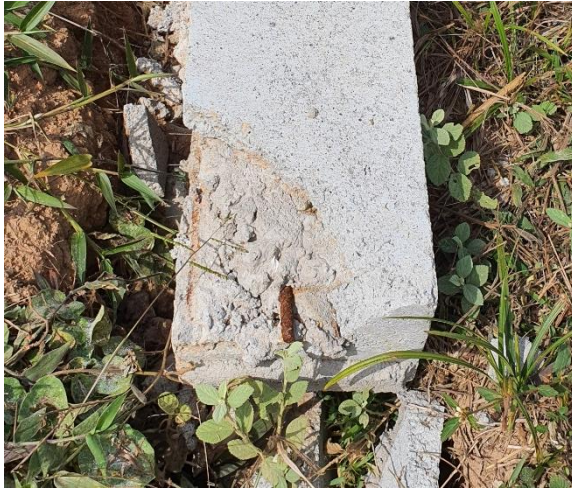
- Tipo de vigas (cintas): Bloco de concreto canaleta tipo C de 3Mpa nas dimensões 14X19X39, concretadas com concreto batido *in loco* com **UMA** barra de aço 8mm, com **DUAS** barras de aço só localizei em um ponto, não se evidenciou armação padrão, composta de barras de aço e uso de estribos.

Foto Detalhe 03 e 04 – Cintas de amarração do muro.

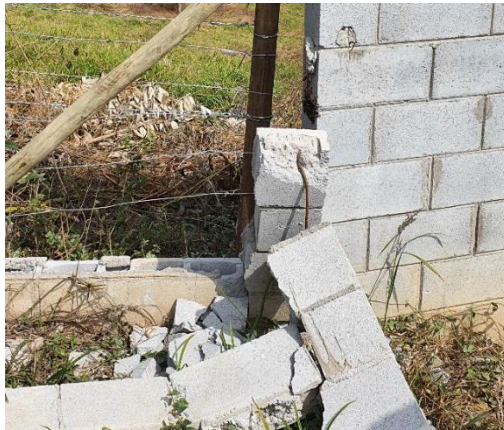
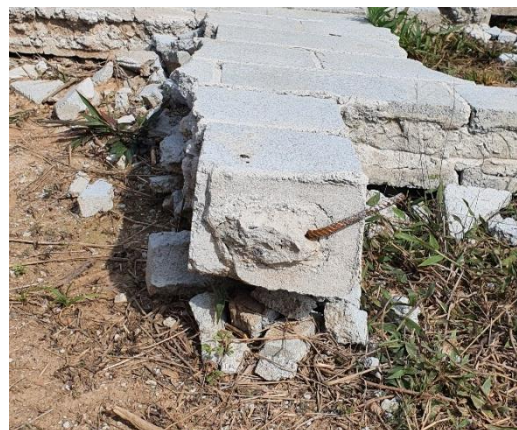
- Tipo de Pilares (pilaretes): Bloco de Concreto tipo C de 3Mpa nas dimensões 14X19X39, composta de “armação” com **UMA** barra de aço de 8mm.

Foto Detalhe 05 e 06 – Pilares (pilaretes) do muro, sem armação composta de barras de aço amarradas por estribos.

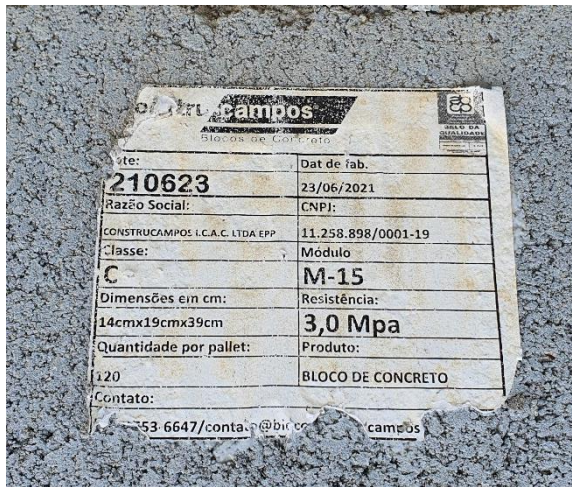
Foto Detalhe 07 – Etiqueta com informação do tipo de bloco de concreto utilizado.

**NOTA:** A NBR 6136 em seu item 5.3.1 adverte: “Para aplicação abaixo do nível do solo, devem ser utilizados blocos Classe A.”

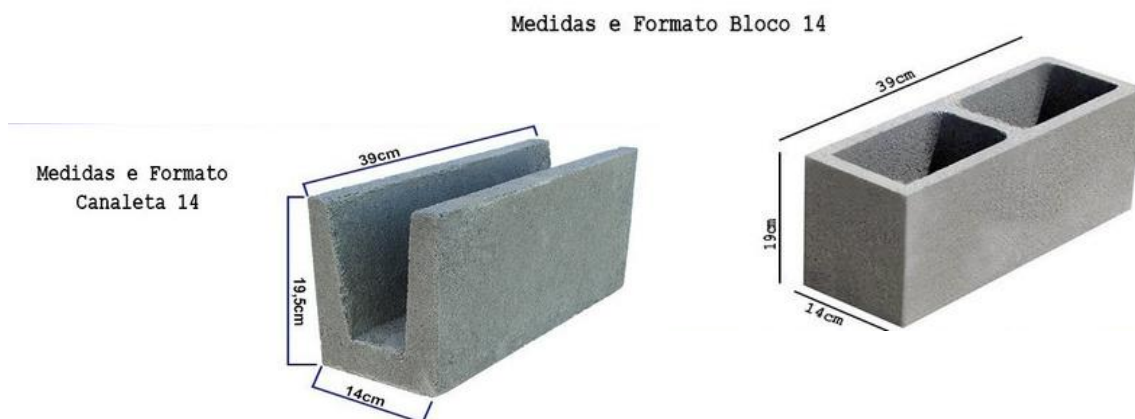
**Foto Detalhe 08** – Dimensões de bloco de concreto e bloco canaleta utilizados na obra.

Levando se em conta que 5,00 centímetros de lastro de concreto magro ou brita somados aos 19,00 centímetros de altura do bloco canaleta não temos os 30 centímetros do baldrame informado, pode-se então, concluir que a viga baldrame está construída com dimensões inferiores ao “projetado” inicialmente pela própria TBS.

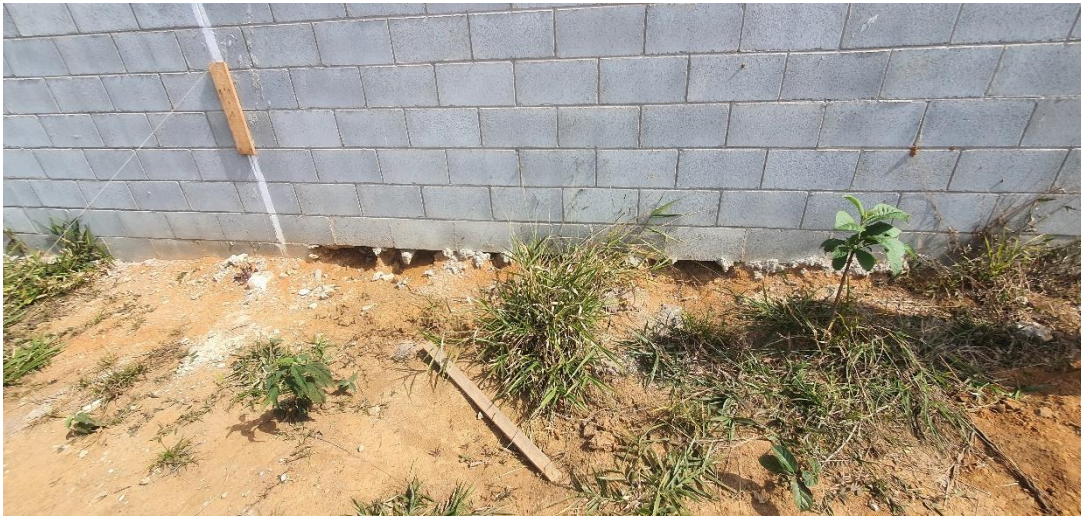
**Foto Detalhe 09** – Vista frontal do muro, demonstrando o “baldrame” feito em bloco canaleta.

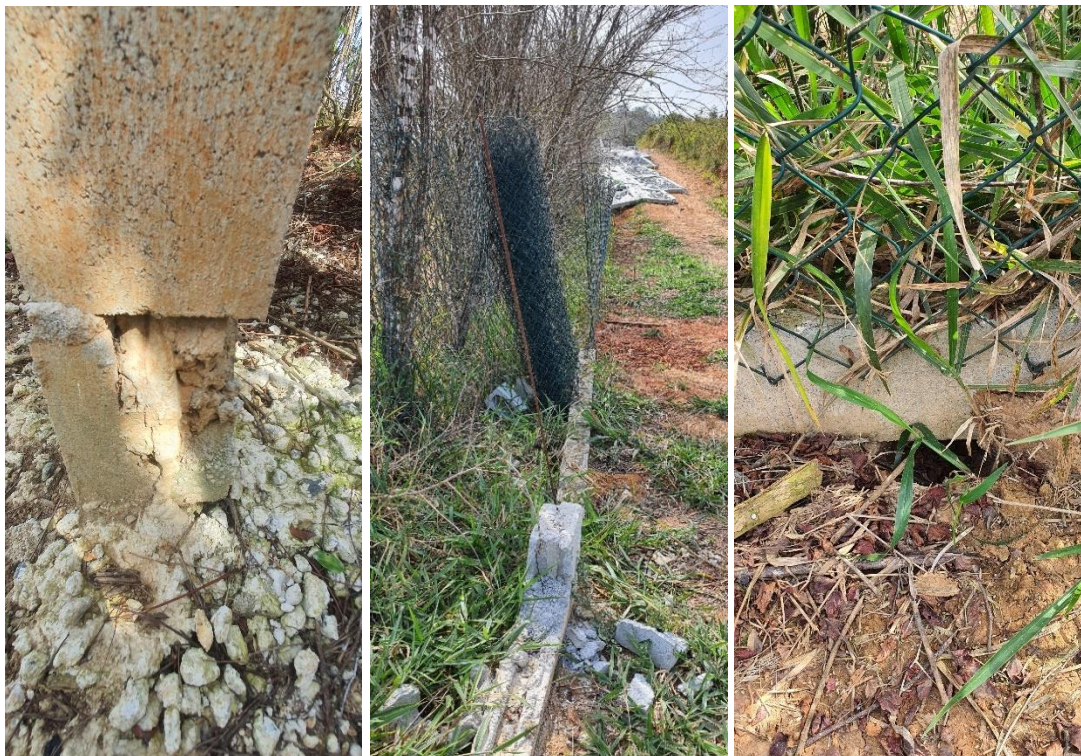
**Fotos Detalhe 10, 11 e 12** – Demonstração da viga “baldrame” feito em bloco canaleta.

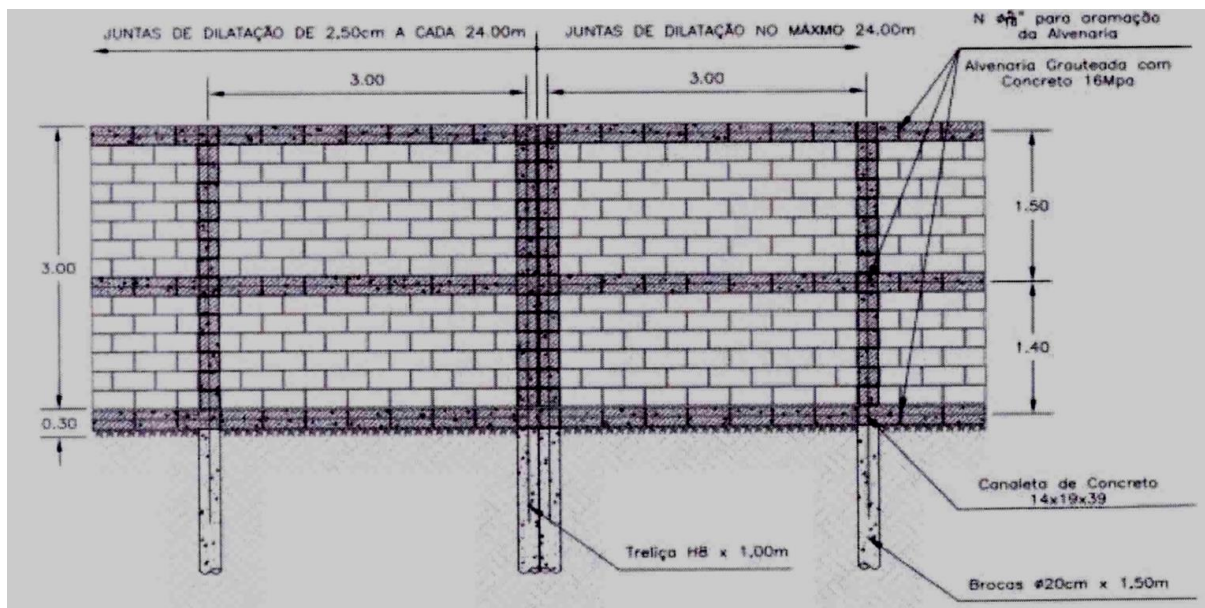
**Detalhe 13** – Detalhe do muro conforme deveria estar construído, informado no “Laudo” da TBS.

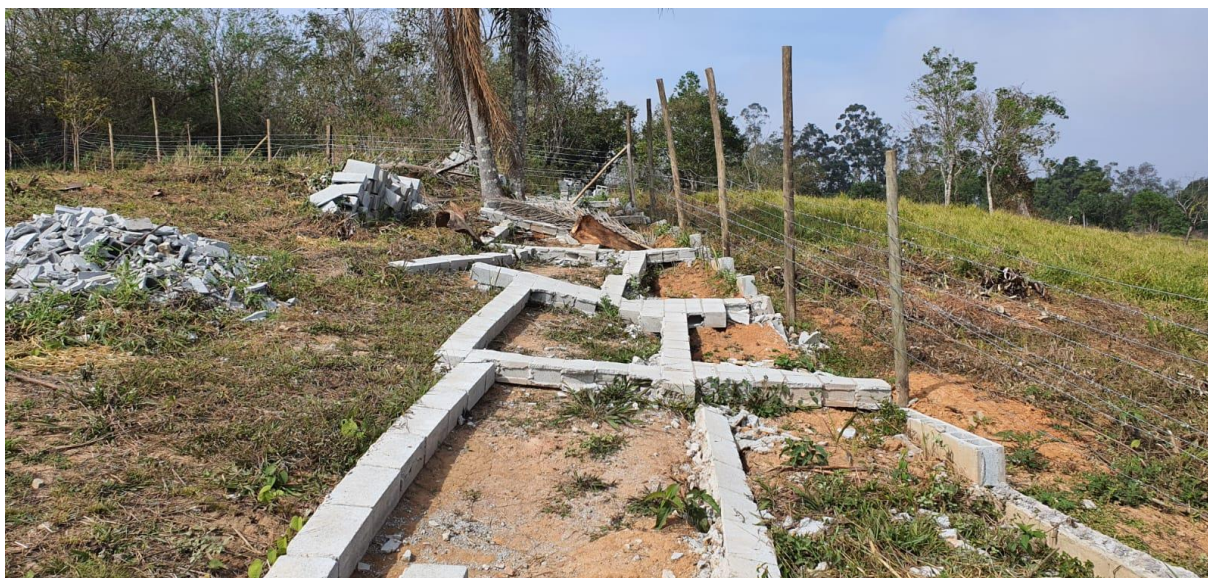
**Foto 01** – Trecho colapsado demonstrando que o muro caiu uniforme e completamente, demonstrando que o ponto de ruptura do mesmo foi na base.

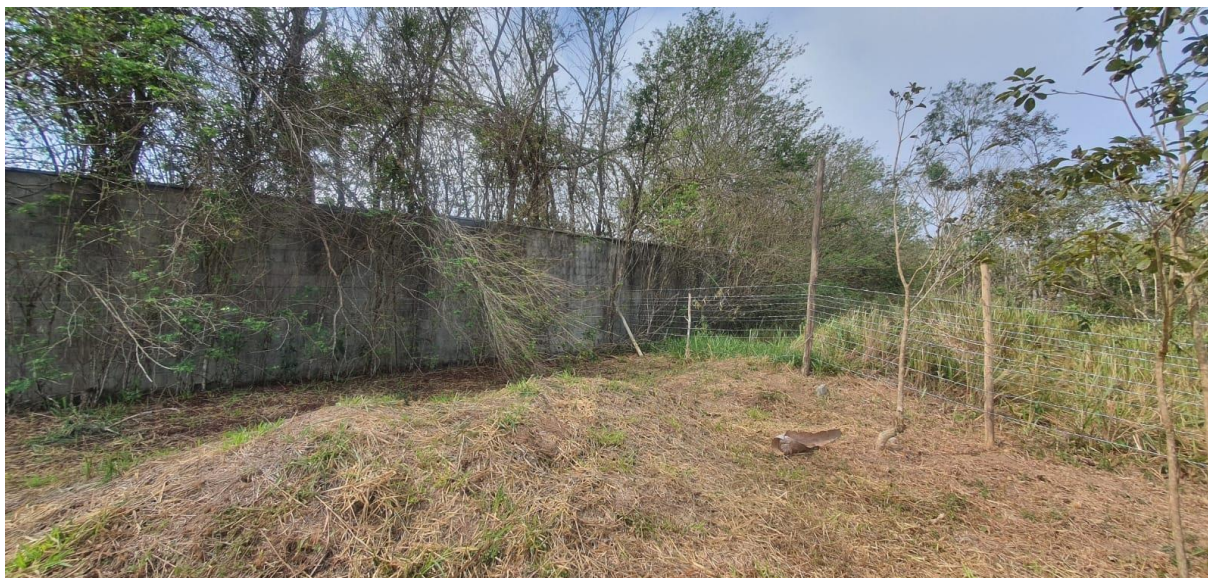
**Foto 02** – Trecho do muro existente, construído anteriormente que estava localizado à poucos metros do trecho apresentado na foto 01, que seria contíguo ao novo muro.

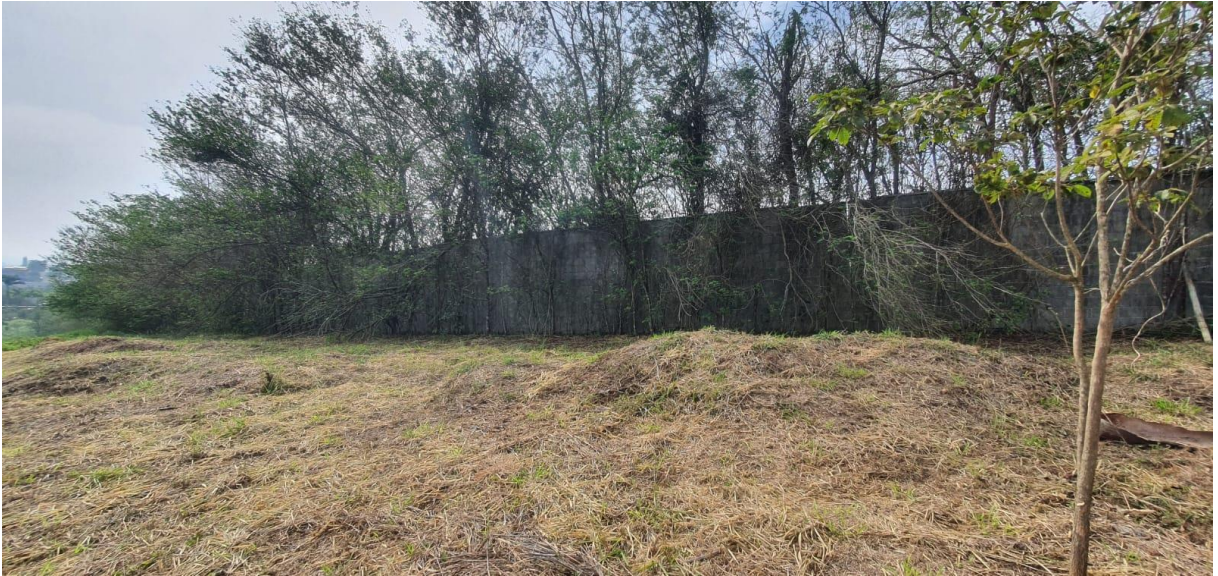
**Foto 03** – Continuação do muro existente, construído anteriormente, que está localizado à poucos metros do trecho apresentado na foto 01, e que seria contíguo ao novo muro, esta foto e a anterior estão colocadas com a finalidade de mostrar que apesar do projeto ser responsabilidade da TBS, ela poderia ter usado, no mínimo, o padrão construtivo similar ao muro existente, uma vez que esse era um requisito do Edital.

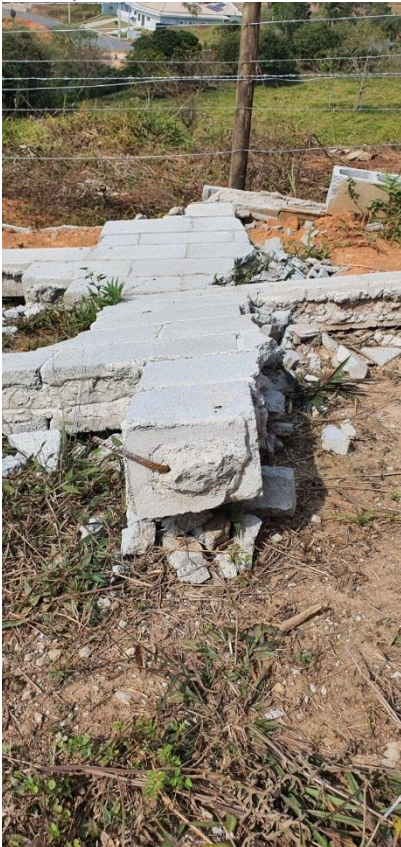
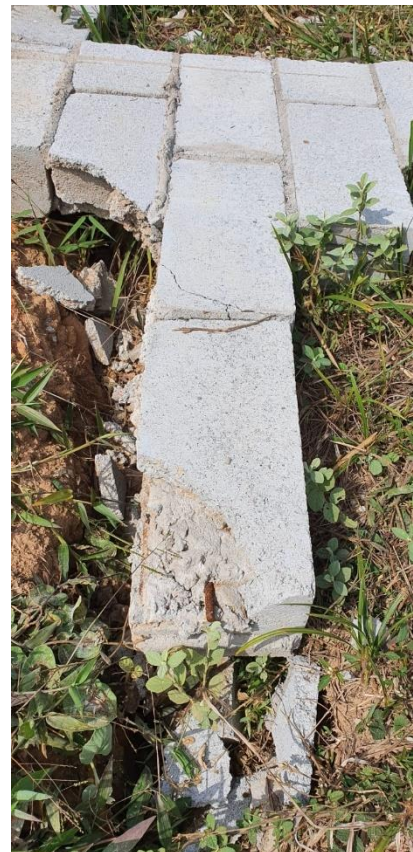
**Foto 04 e 05** – Detalhes dos pilaretes de suporte do muro de divisa (foto 04 à esquerda) e a cinta à meia altura do mesmo (foto 05 à direita). Percebe-se que o pilarete possui apenas uma barra de aço, como “armação”, assim como, a cinta é composta de apenas uma barra de aço.

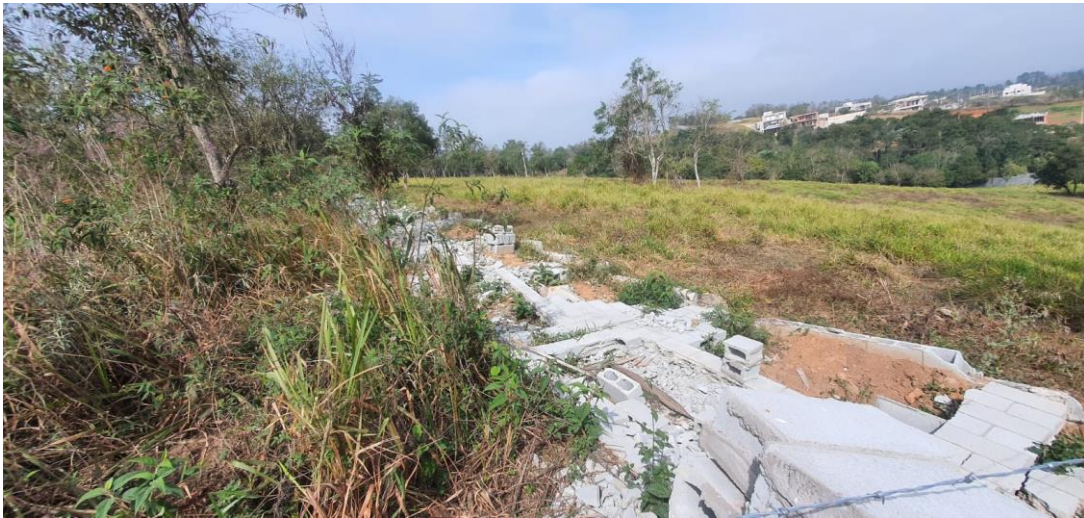
**Foto 06** – Trecho colapsado também com ruptura na base do muro.

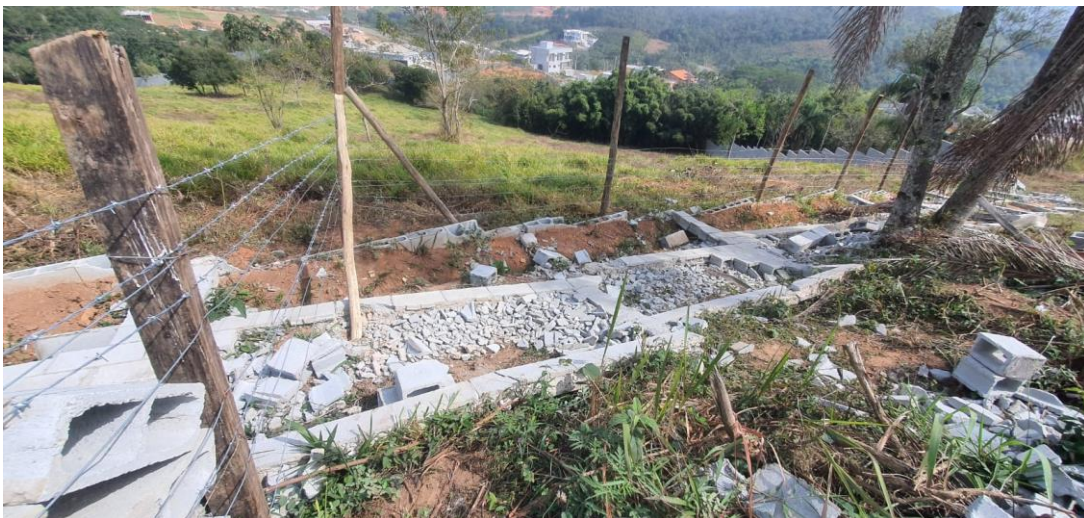
**Foto 07** – Trecho colapsado, também com ruptura na base do muro, detalhe para os pontos (pilarete e cinta) que permaneceram íntegros, mas rompidos em sua base.

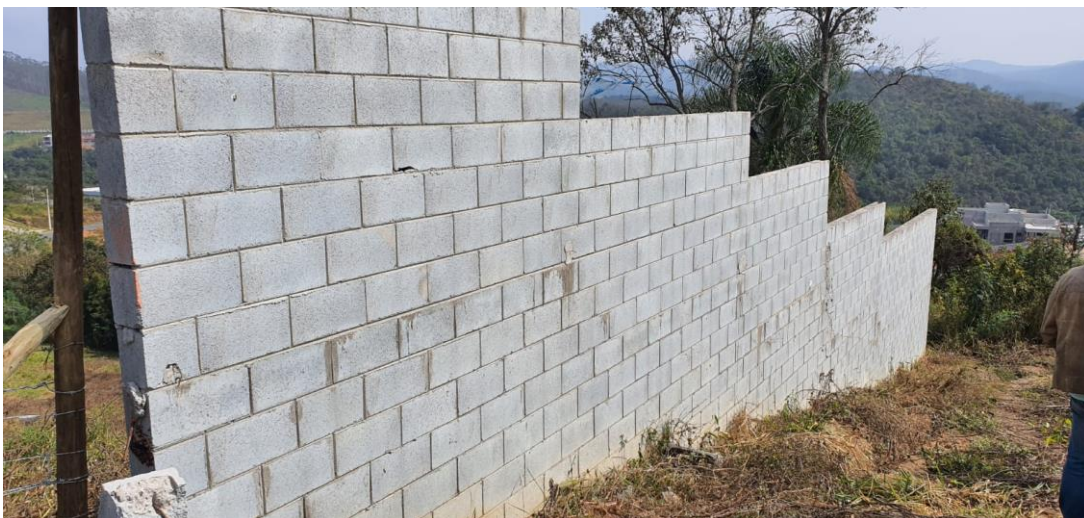
**Foto 08** – Trecho ao lado do ponto colapsado que ainda permanece íntegro, verifica-se a ausência de amarrações, bem como, a ausência dos pilaretes visíveis.

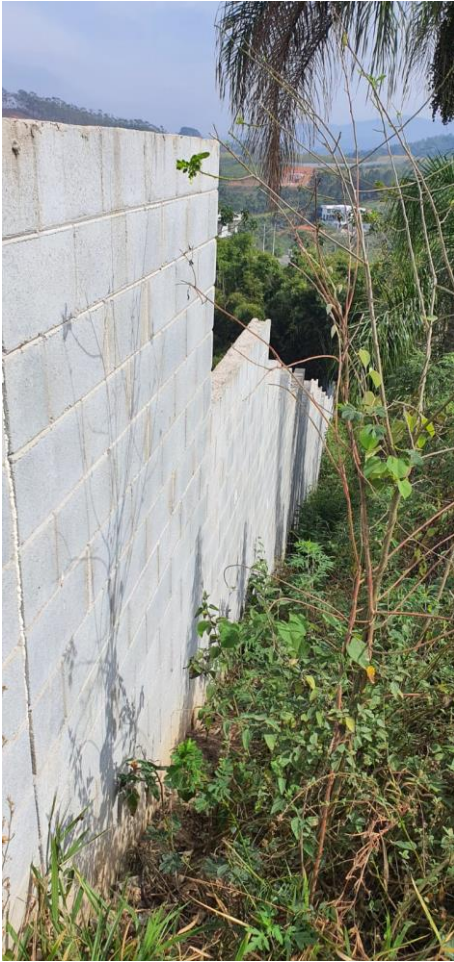
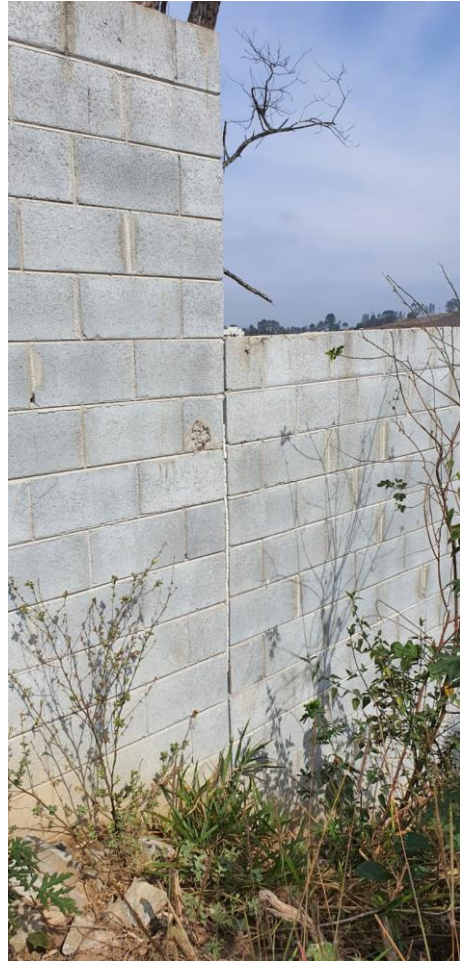
**Foto 09 e 10** – Trecho do muro que permanece em pé com detalhe dos pontos deixados como junta de dilatação.

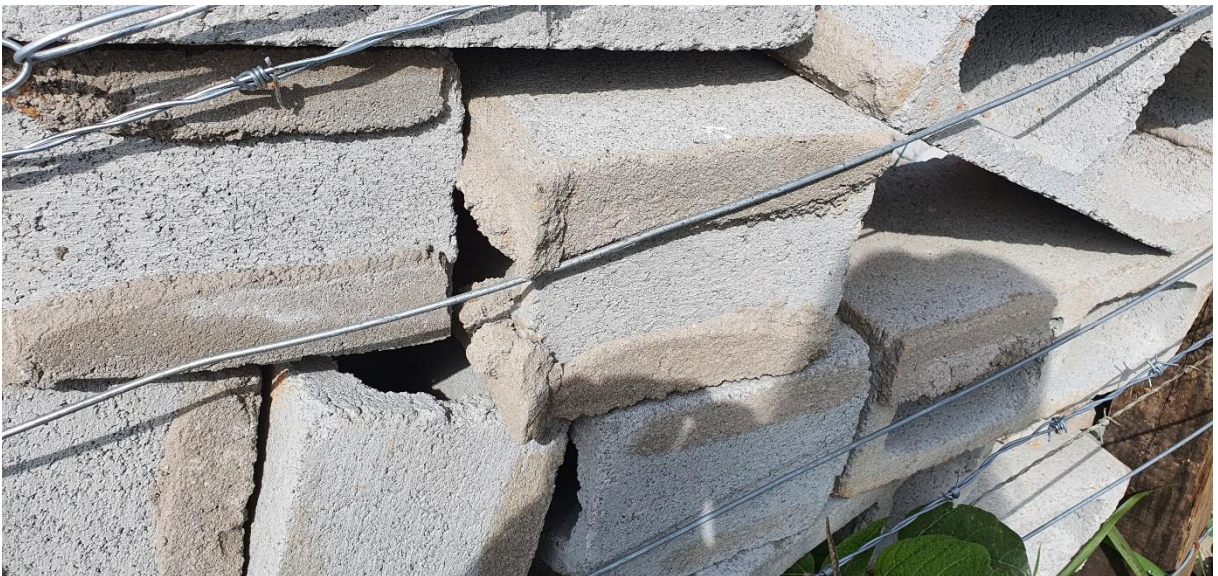
**Foto 11** – Detalhe dos blocos com argamassa apenas parcialmente aplicadas.

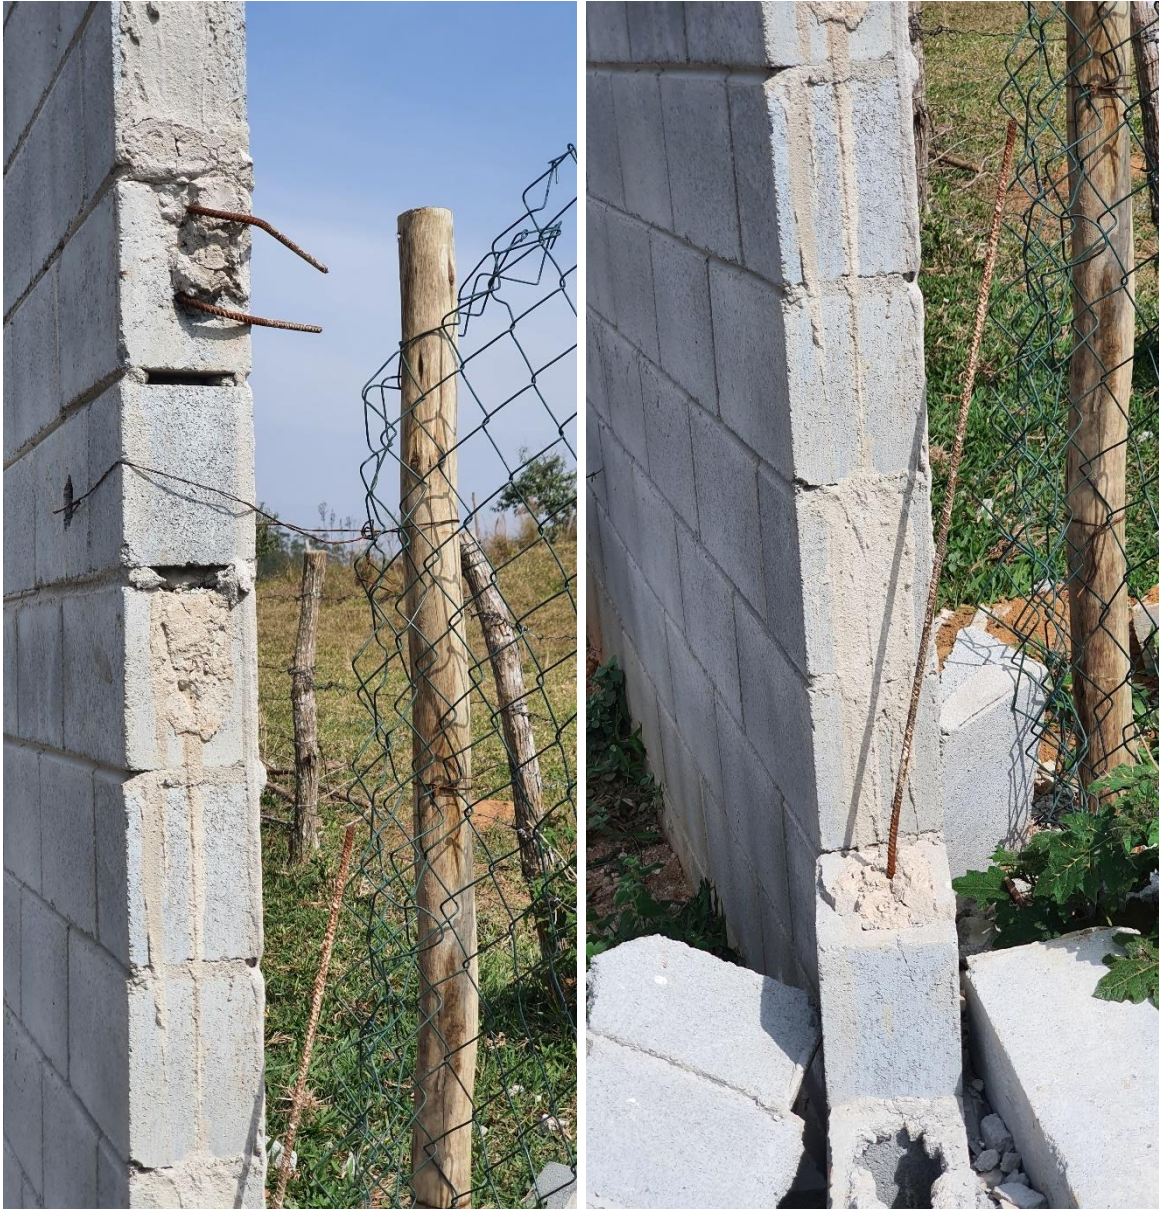
**Foto 12 e 13** – Detalhe da cinta de amarração com duas barras de aço, único ponto que se verificou essa condição (foto 12 à esquerda) e do “pilarete” (foto 13 à direita) sem armação e com apenas uma barra de aço.

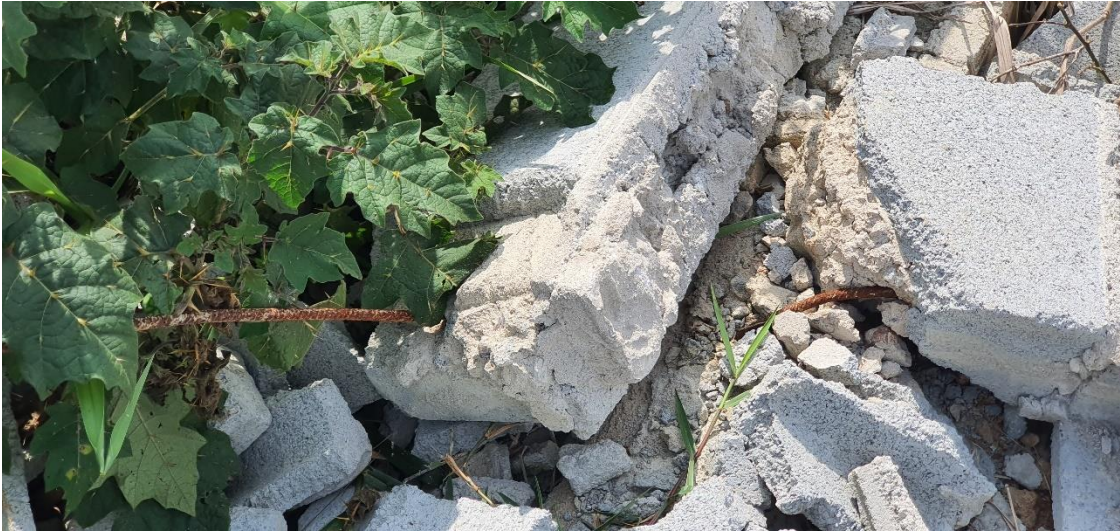
**Foto 14** – Detalhe dos escombros do muro com a “armadura” do pilarete composto apenas de uma barra de aço.

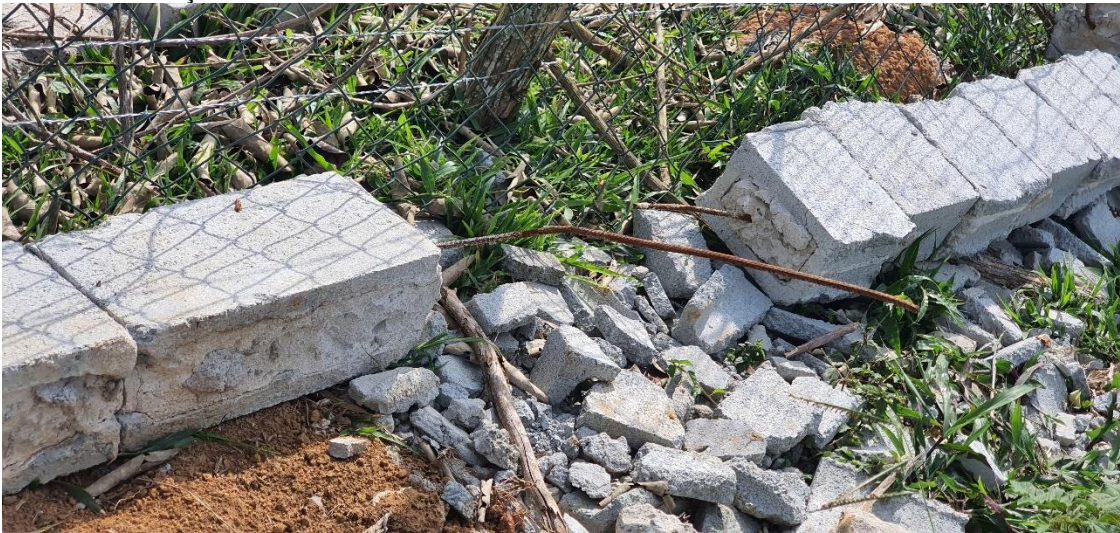
**Foto 15** – Detalhe dos escombros do muro com a “armadura” do pilarete e da cinta, ambos compostos por apenas uma barra de aço.

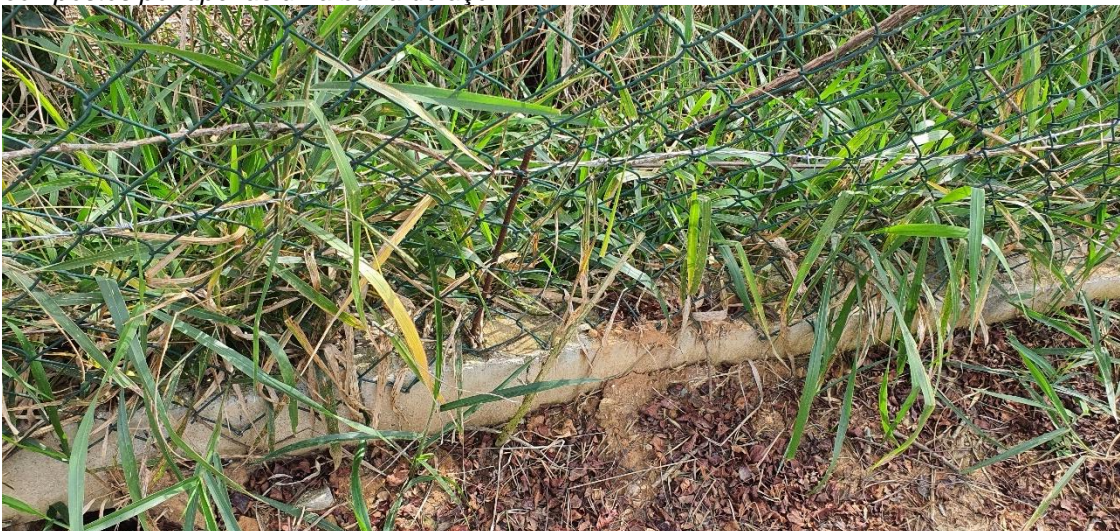
**Foto 16** – Detalhe da fundação (baldrame) construída com blocos canaleta, os escombros do muro com a “armadura” do pilarete e da cinta, ambos compostos por apenas uma barra de aço.

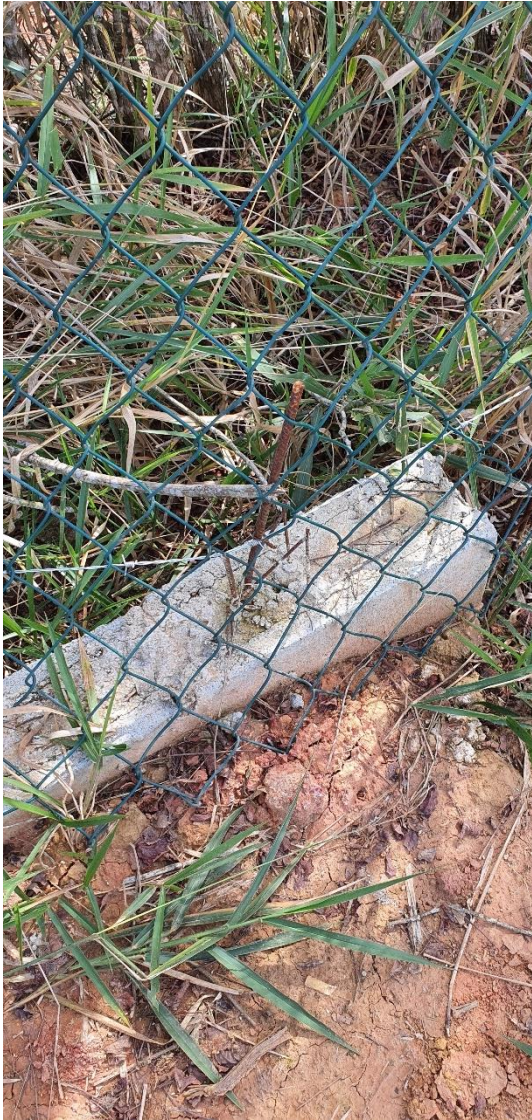
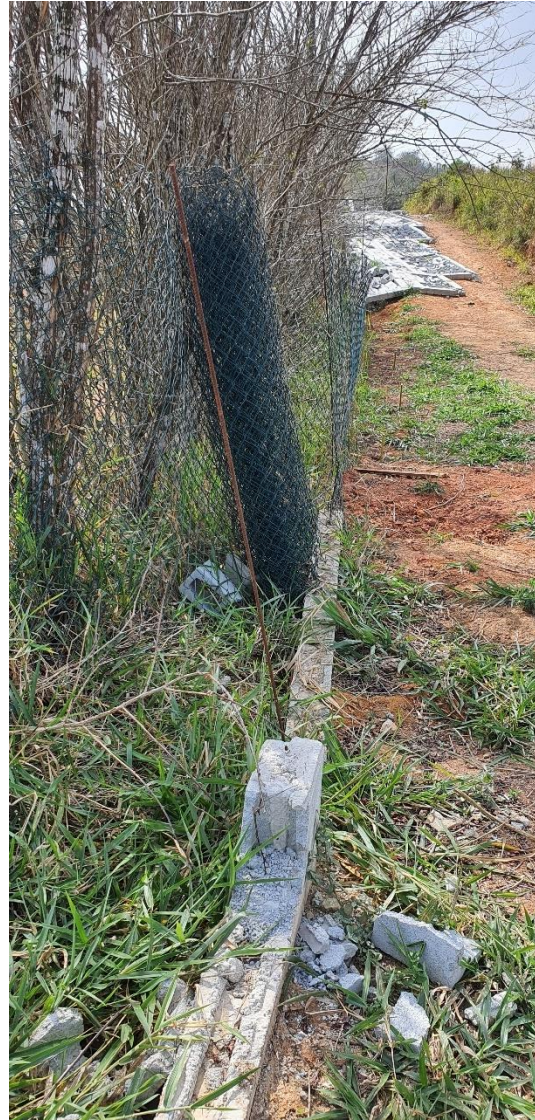
**Foto 17 e 18** – Detalhes da fundação construída com blocos canaleta demonstrando o arranque para armação dos pilaretes composto por apenas uma barra de aço, nota-se que a altura do baldrame não chega a 30 cm e tão pouco está “engastada” ao solo.

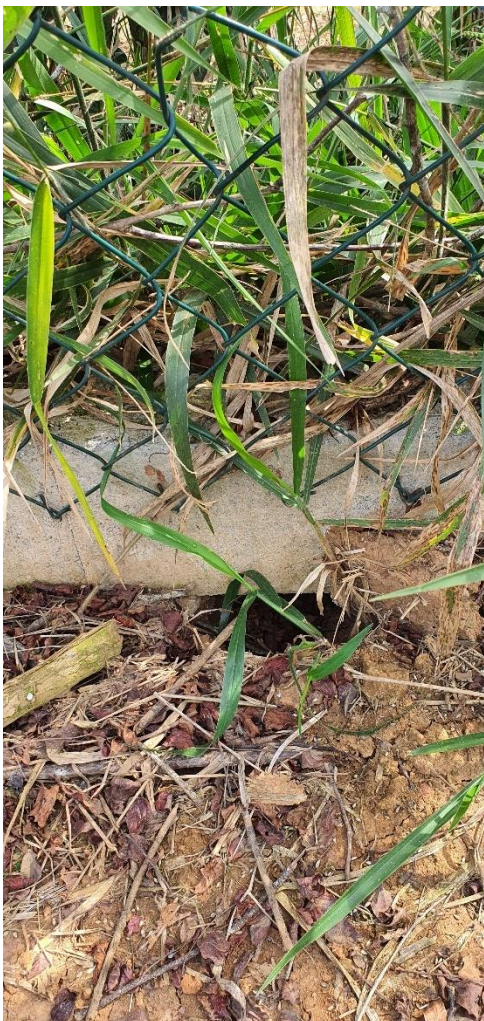
**Foto 19** – Detalhes da fundação construída com blocos canaleta demonstrando que não foi construído em vala e está sobre a superfície do solo.

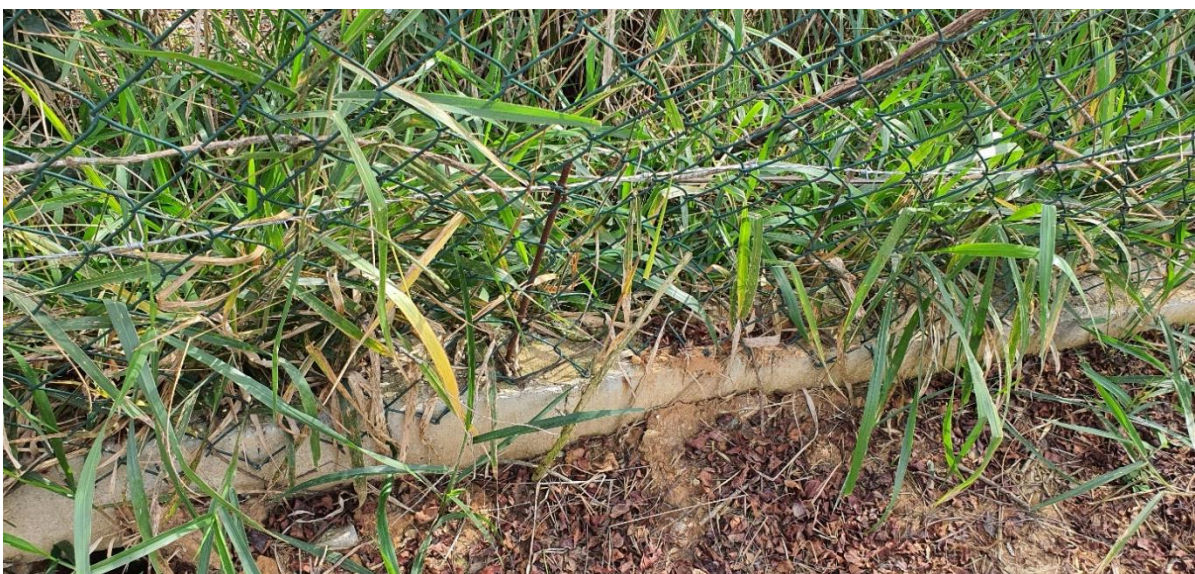
**Foto 20** – Detalhes da fundação construída com blocos canaleta demonstrando que não foi construído em vala e está sobre a superfície do solo. Detalhe de mais um arranque para pilarete/espera.

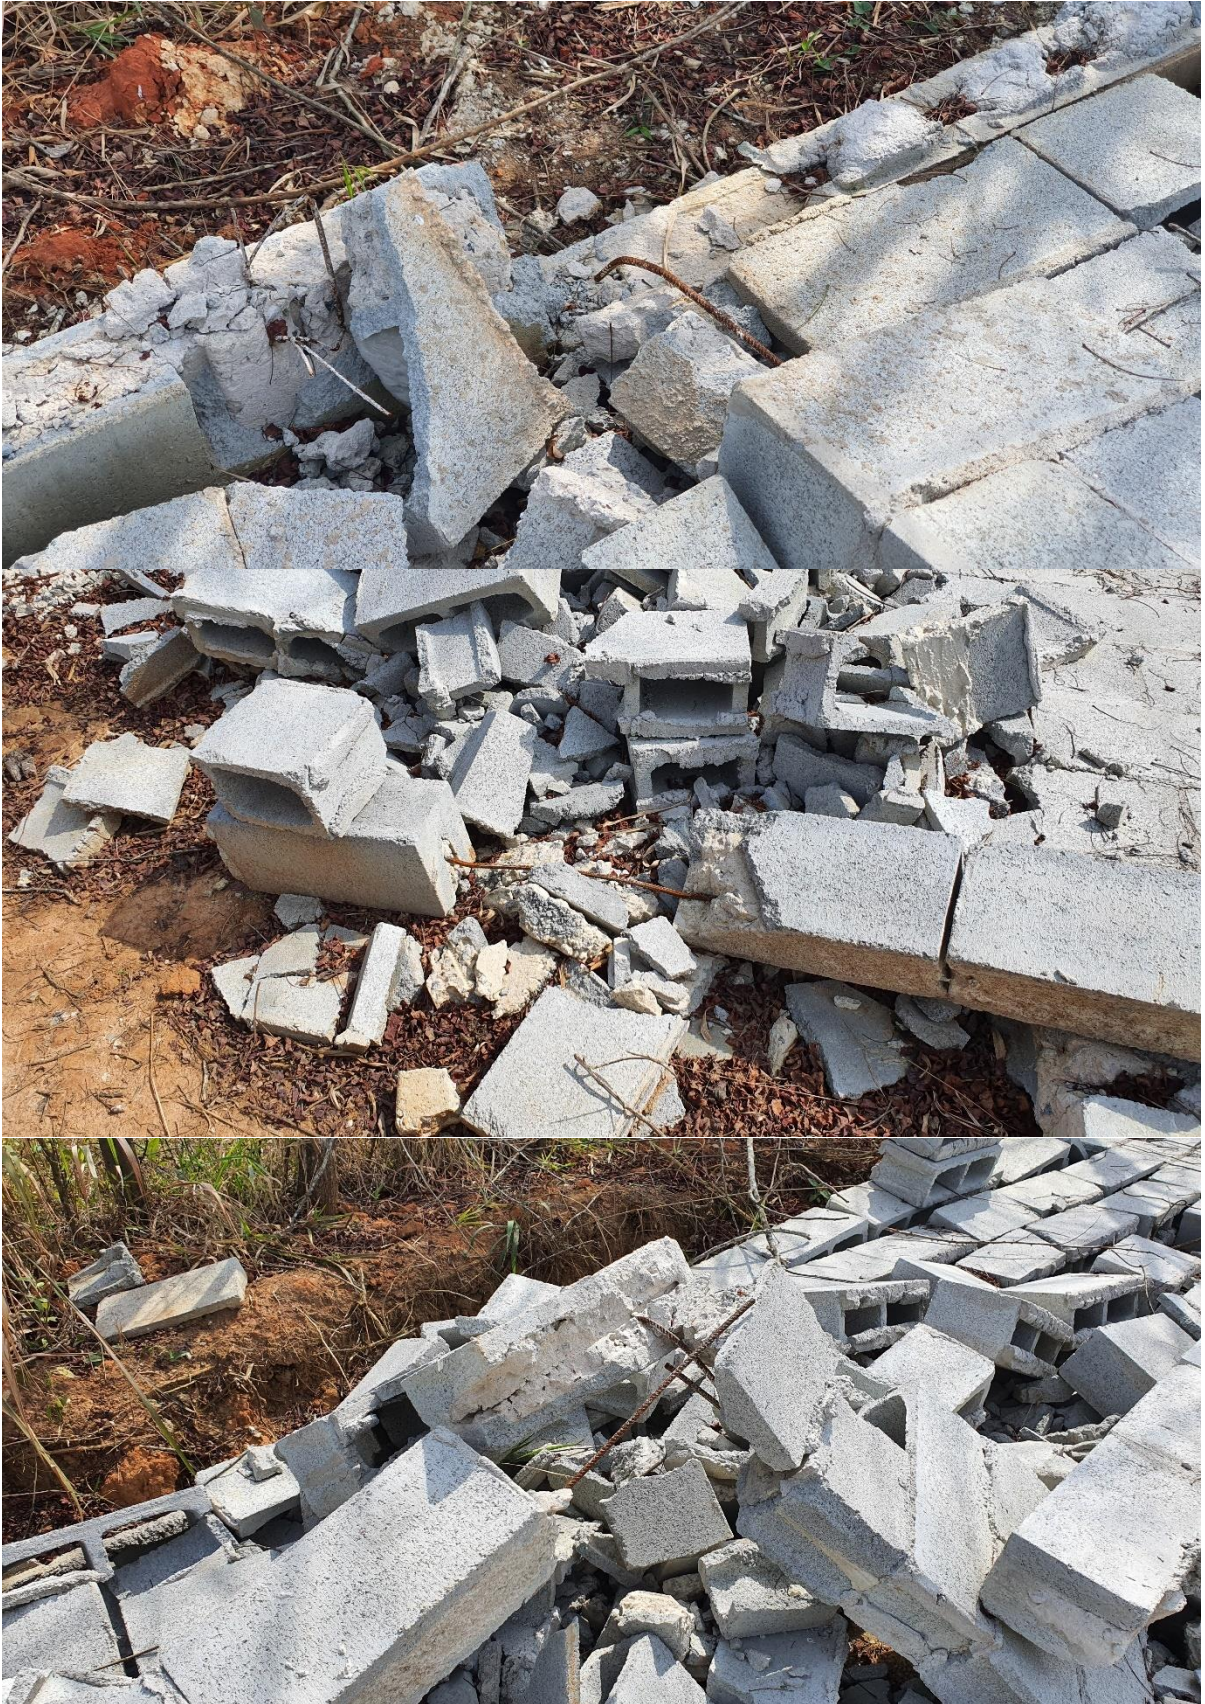
**Fotos 21, 22 e 23** – Escombros de trecho do muro colapsado com demonstração da “armadura” utilizada como pilarete e cinta de amarração do muro.

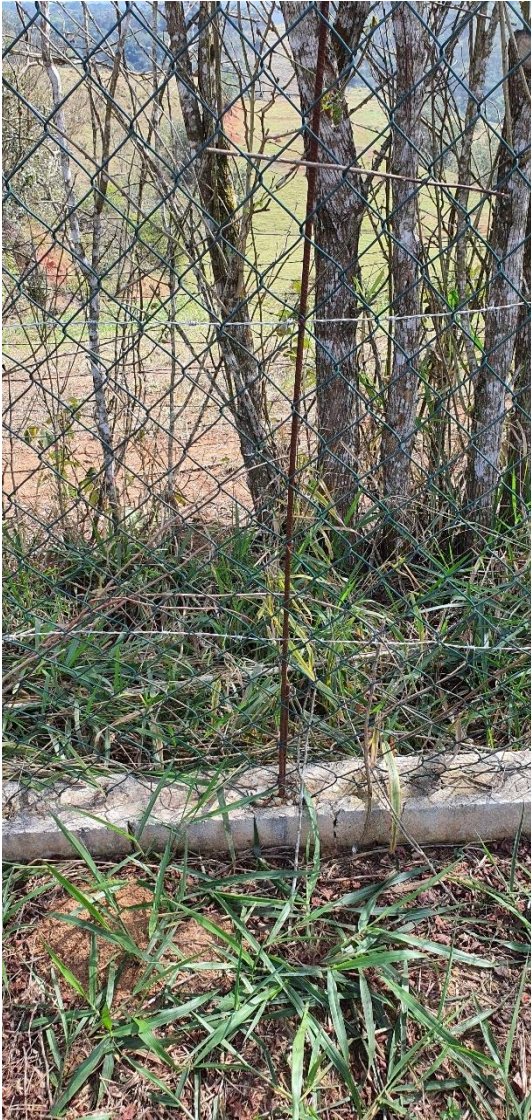
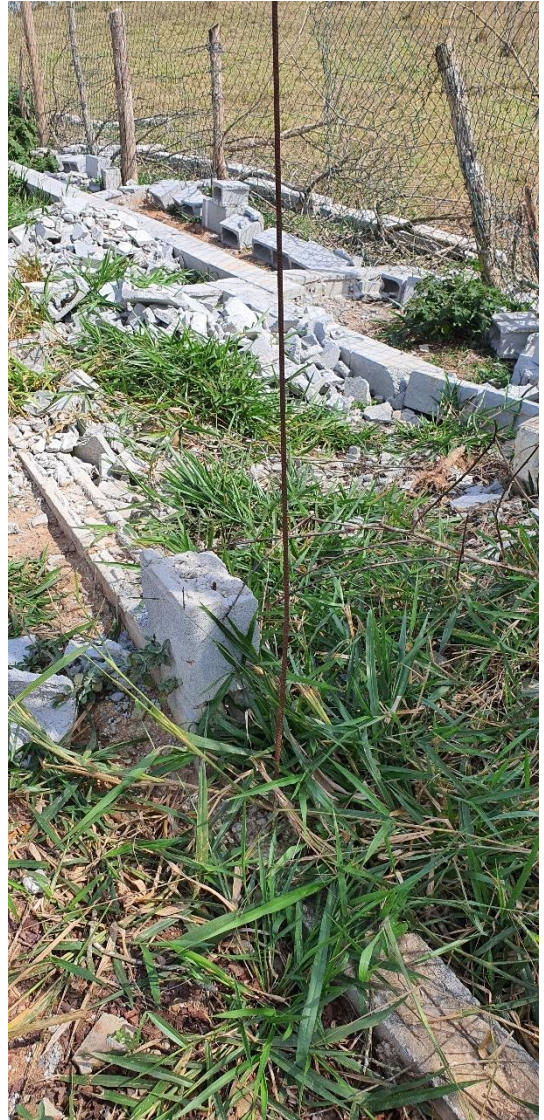
**Fotos 24 e 25** – Escombros de trecho do muro colapsado com demonstração da “armadura” utilizada como arranque para construção de pilarete do muro, bem como, demonstração da fundação parcialmente sobre a superfície do solo.

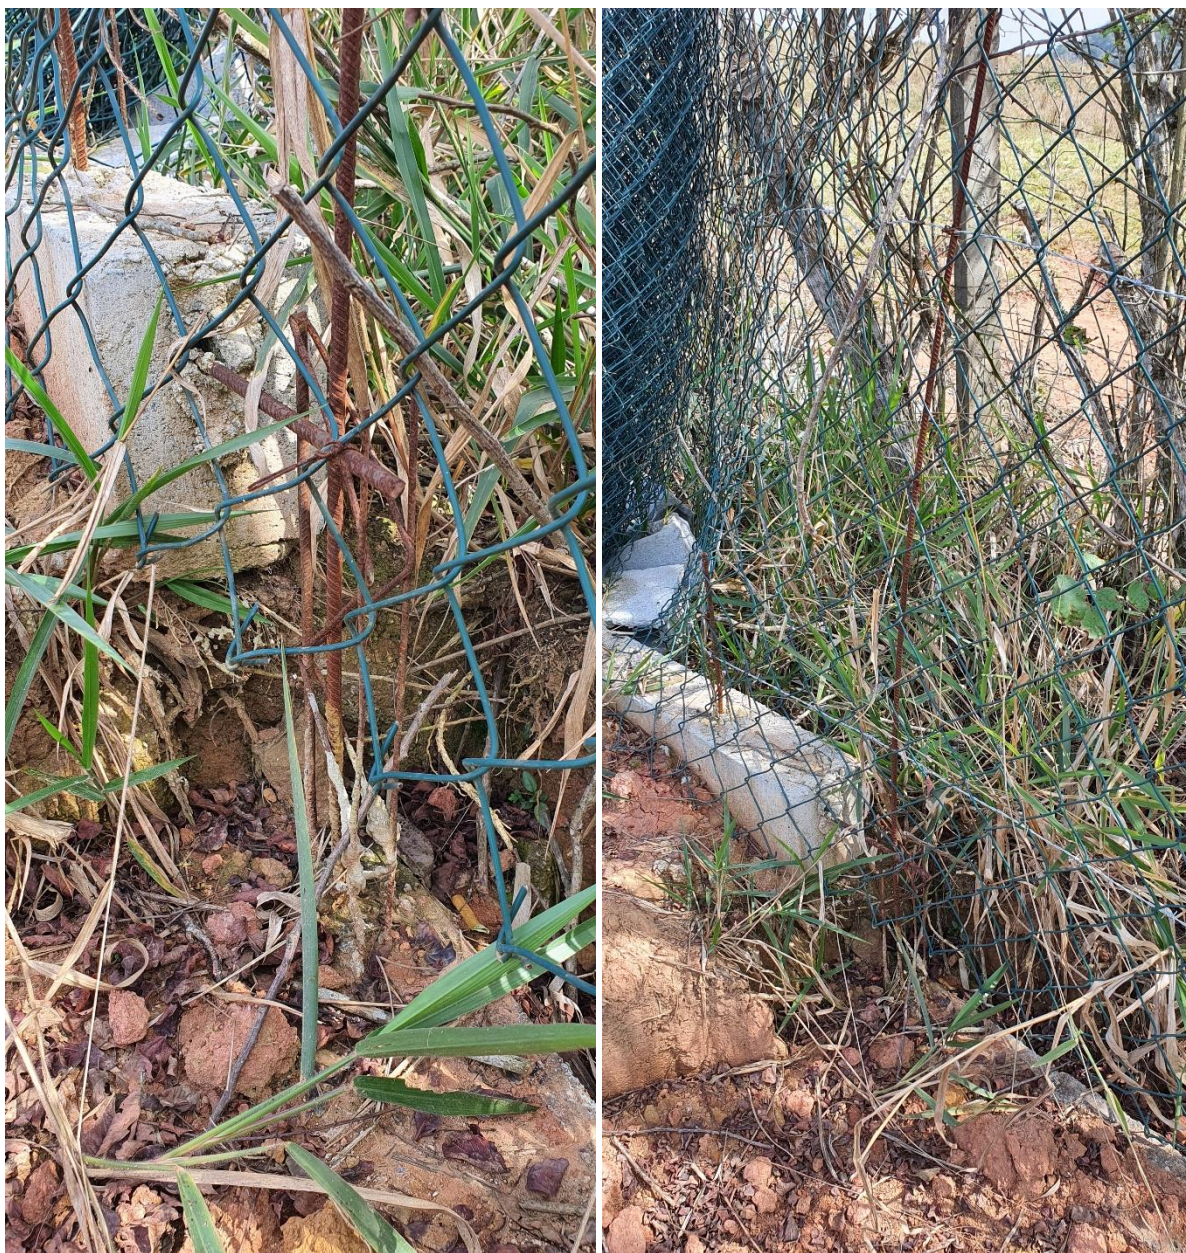
**Fotos 26 e 27** – Detalhes da função do muro, com seus respectivos arranques demonstrando que a mesma não está enterrada ou “engastada” no solo, de forma a proporcionar a rigidez e o suporte necessário para o muro.

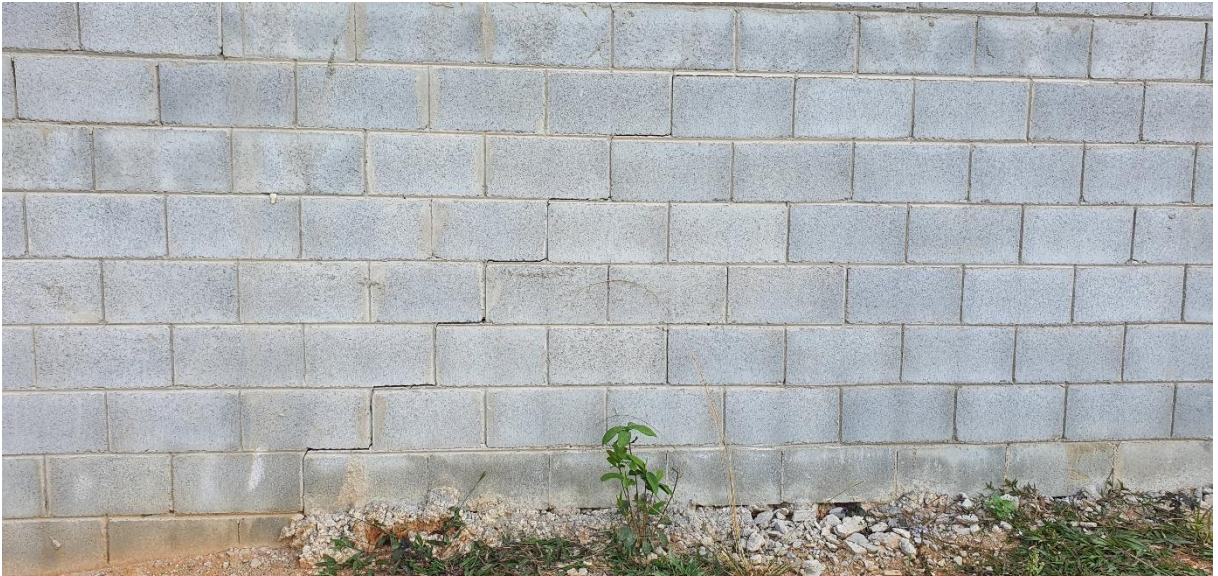
**Fotos 28** – Trecho do muro que, ainda, não colapsou com apresentação de descolamento dos blocos. Imagem que demonstra, também, que a fundação não está adequadamente engastada ao solo, com pontos sobre a superfície praticamente em “balanço”.
