## **PARACER TÉCNICO “CONSTRUÇÃO DE MURO DE DIVISA”**

Endereço: Estrada Ouro Fino, Km 11 – Bairro Ouro Fino

Cidade/Estado: Santa Isabel/SP

O presente Laudo / Parecer Técnico visa apresentar entendimento com relação ao sinistro (colapso e desmoronamento) em muro de divisa executado pela empresa TBS Engenharia no Módulo 3 da Associação dos Proprietários em Reserva Ibirapitanga – APRI, muro este especificado em Edital com 900 metros lineares de comprimento e 3 metros de altura. O diagnóstico sobre as condições de construção e consequente queda parcial do muro visa o apontamento de anomalias/não conformidades encontradas, dentro das atribuições profissionais a mim concedidas pelas entidades de classe onde estou devidamente registrado com o CREA Nº 5061824900-SP e conforme resoluções do CONFEA (Conselho Federal de Engenharia e Agronomia), atendendo aos dispostos nas normas de inspeções vigentes, em especial do IBAPE (Instituto Brasileiro de Avaliação e Perícias de Engenharia – Entidade Nacional).

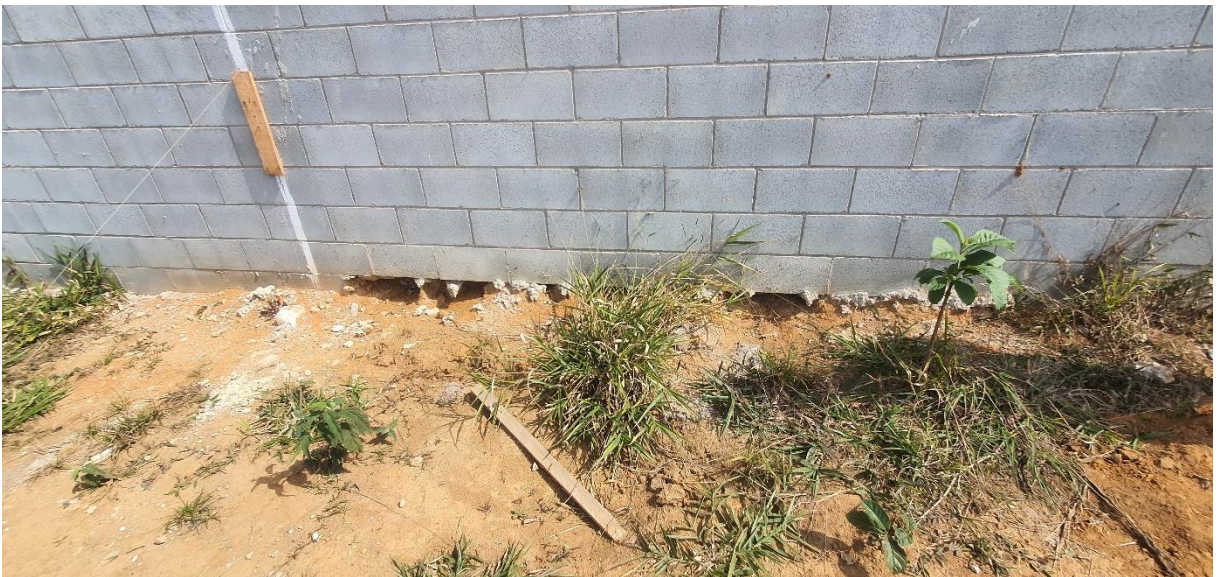
**Fotos 29** – Trecho do muro que demonstra que a fundação não está adequadamente engastada ao solo, com pontos sobre a superfície do solo, praticamente em “balanço”.

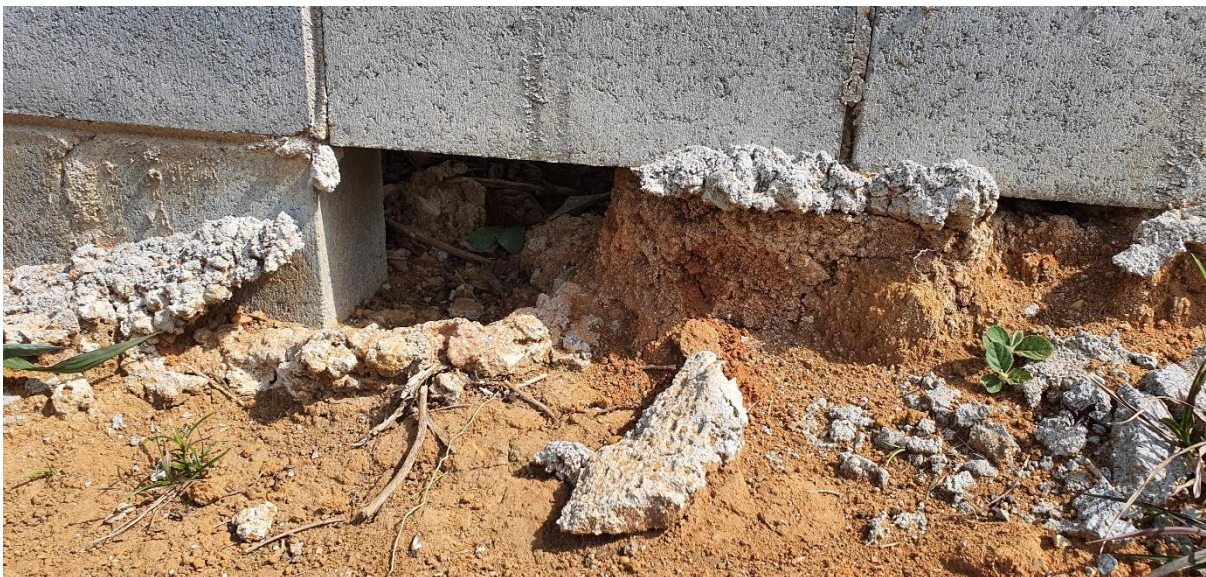
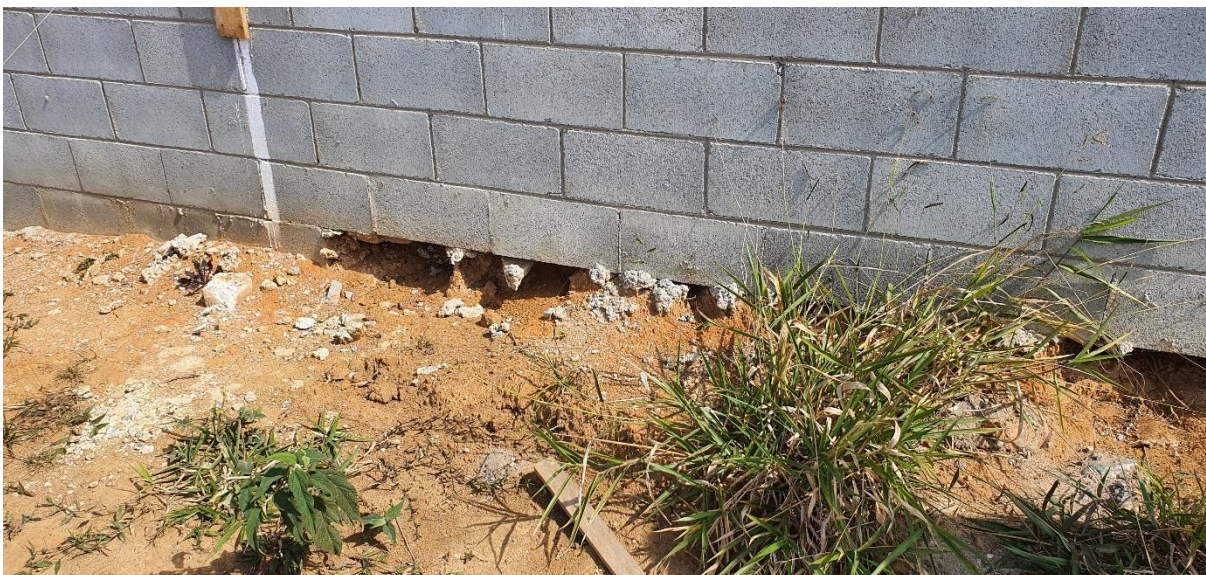
**Fotos 30 e 31** – Trecho do muro que demonstra que a fundação não está adequadamente engastada ao solo, com pontos sobre a superfície praticamente em “balando”, verifica-se com clareza que o baldrame não possui a altura ou a composição informada no “detalhe típico” apresentado pela TBS.

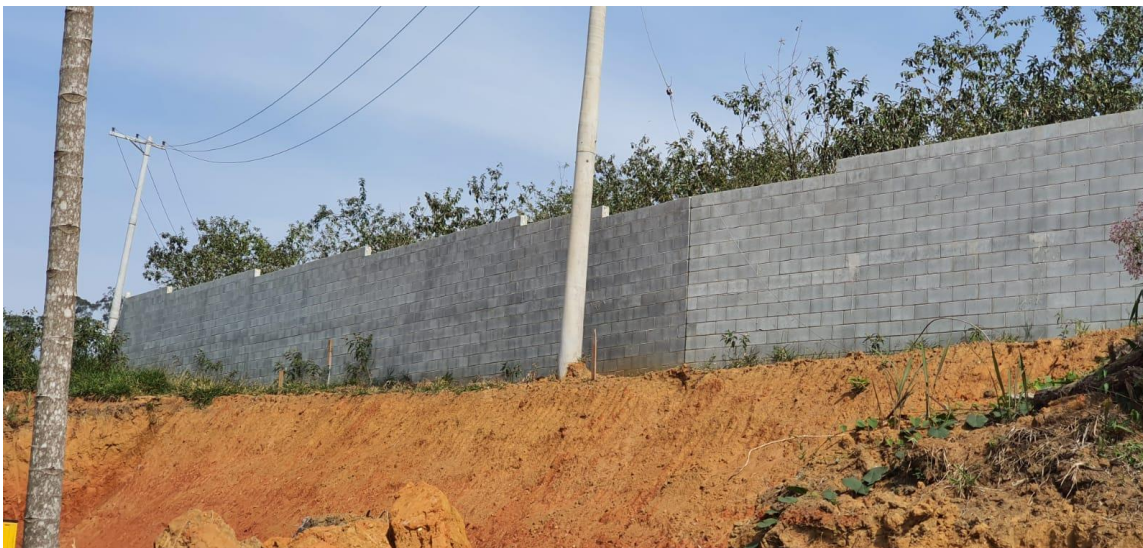
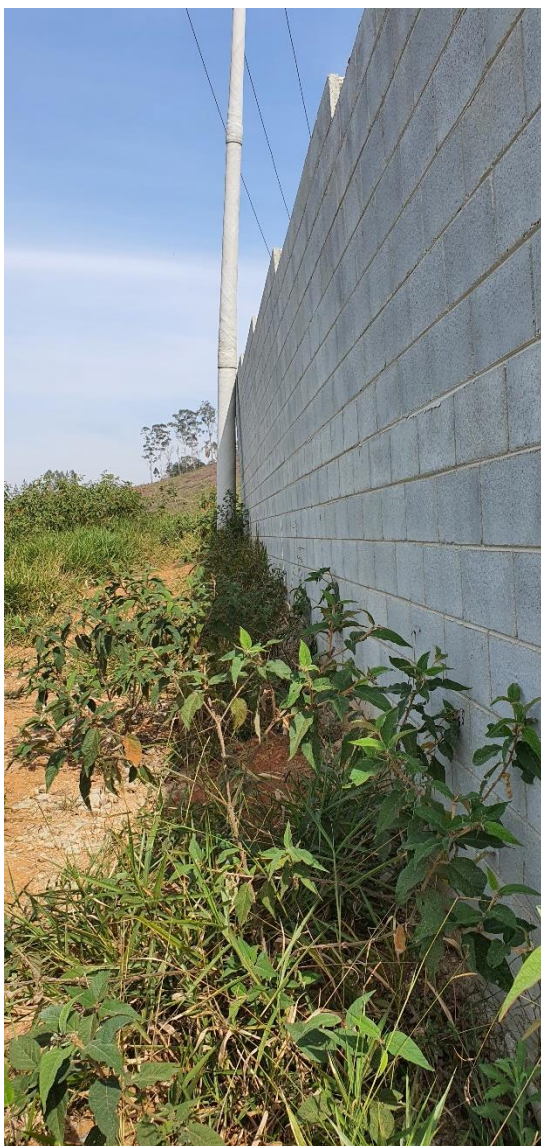
**Fotos 32 e 33** – Trecho do muro que ainda não colapsou, no entanto, apresenta inclinação que indica a possibilidade e o risco eminente de desabamento do mesmo.

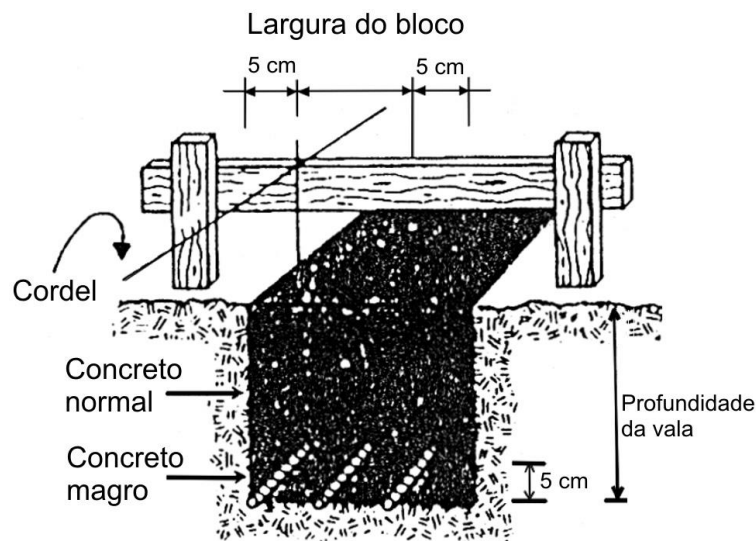
*Para profundidades superiores a 30 cm o concreto deverá ser lançado em duas camadas. Acima da camada de concreto magro deverão ser dispostas três barras de ferro de  $\varnothing$  6,3 mm.*

**Fotos Detalhe 14** – Exemplo de preparação de alicerce para muro de divisa.

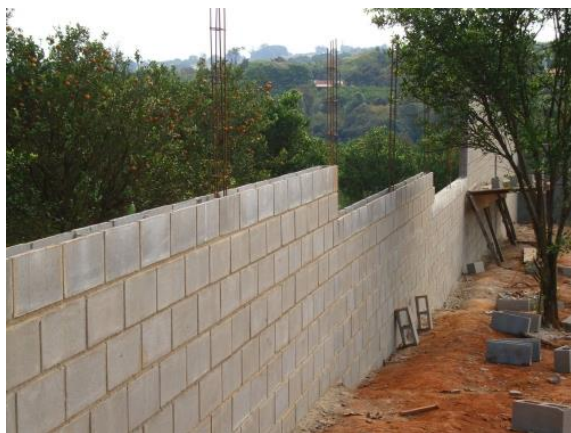
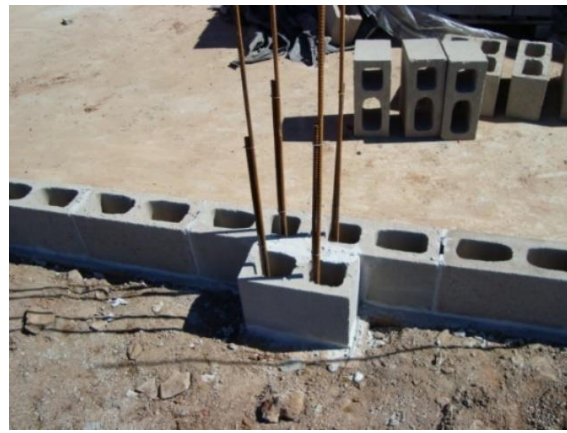
**Fotos Detalhe 14 e 15** – Exemplo de pilares utilizando diretamente os blocos de concreto, sem a necessidade de formas.
