## **RELATÓRIO DE VISITA TÉCNICA**

### **Nº 15/2023**

**Endereço:** Rua Jatobá - Quadra 56 Lote 02

Análise técnica realizada com a finalidade de avaliar situação de evidente inclinação de muro de arrimo de grande porte em divisa entre propriedades.

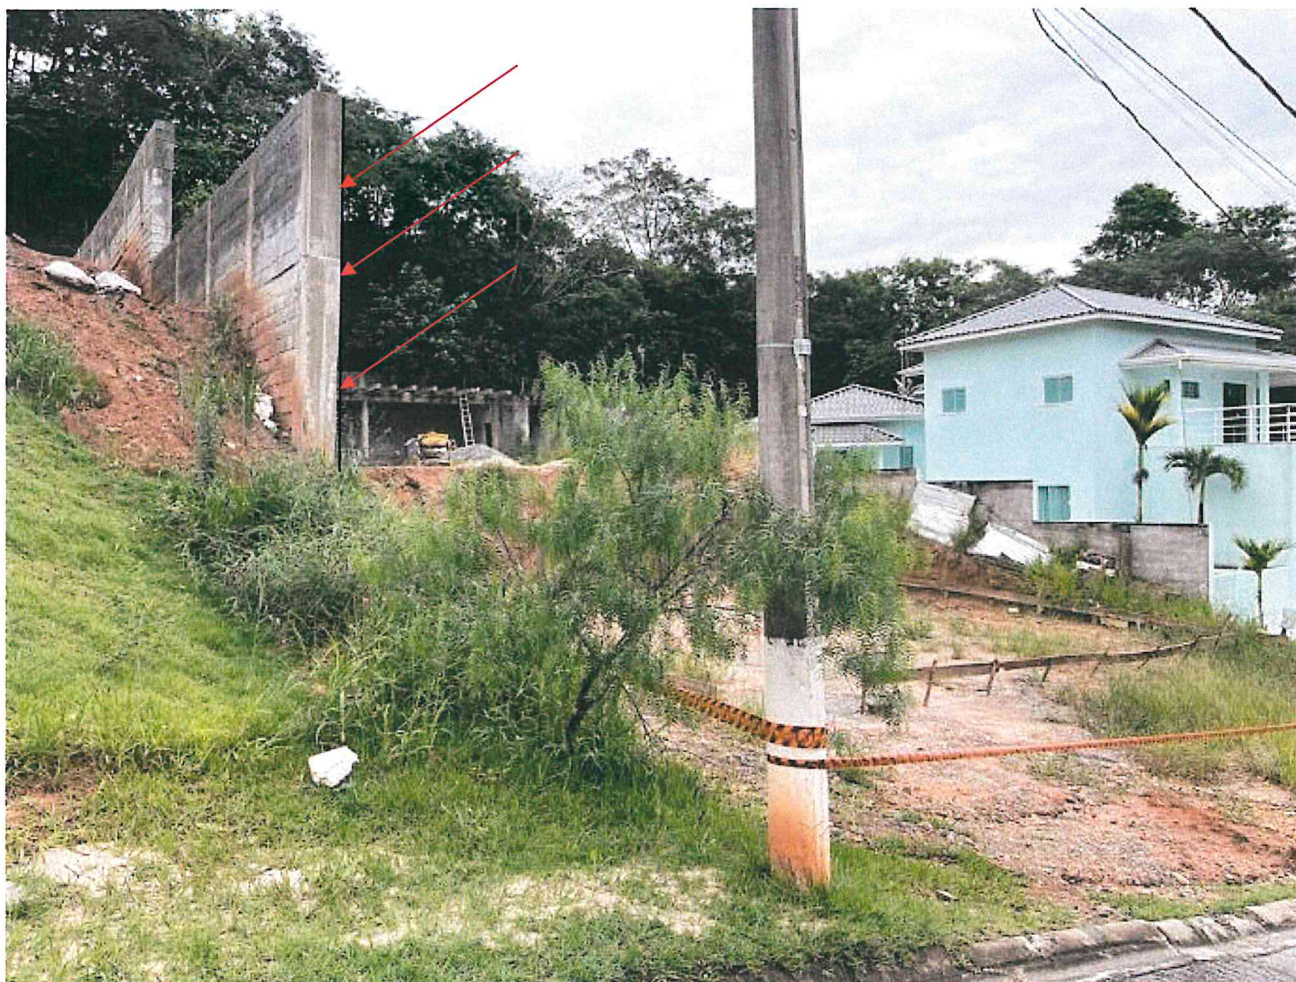
Trata-se de um muro com função de contenção, é possível analisar pelas imagens que provavelmente o método construtivo com ausência de dispositivo de drenagem adequada tenha ocasionado a sobrecarga após as fortes chuvas dos últimos dias, exercendo pressão no muro ocasionando perda de sustentação estrutural.

**Imagem 1:** Local em análise. Evidente inclinação.

A Defesa Civil de Santa Isabel/SP conclui através deste laudo técnico que diante dos fatos apresentados e do risco iminente, se faz necessária intervenção técnica e executiva em **CARÁTER DE EXTREMA URGÊNCIA**. O trabalho deverá ser executado por profissional habilitado, a fim de indicar a execução dos reparos adequados. Salienta-se que a liberação do ato de interdição será emitida após o fornecimento de Anotação de Responsabilidade Técnica emitida pelo profissional da execução.

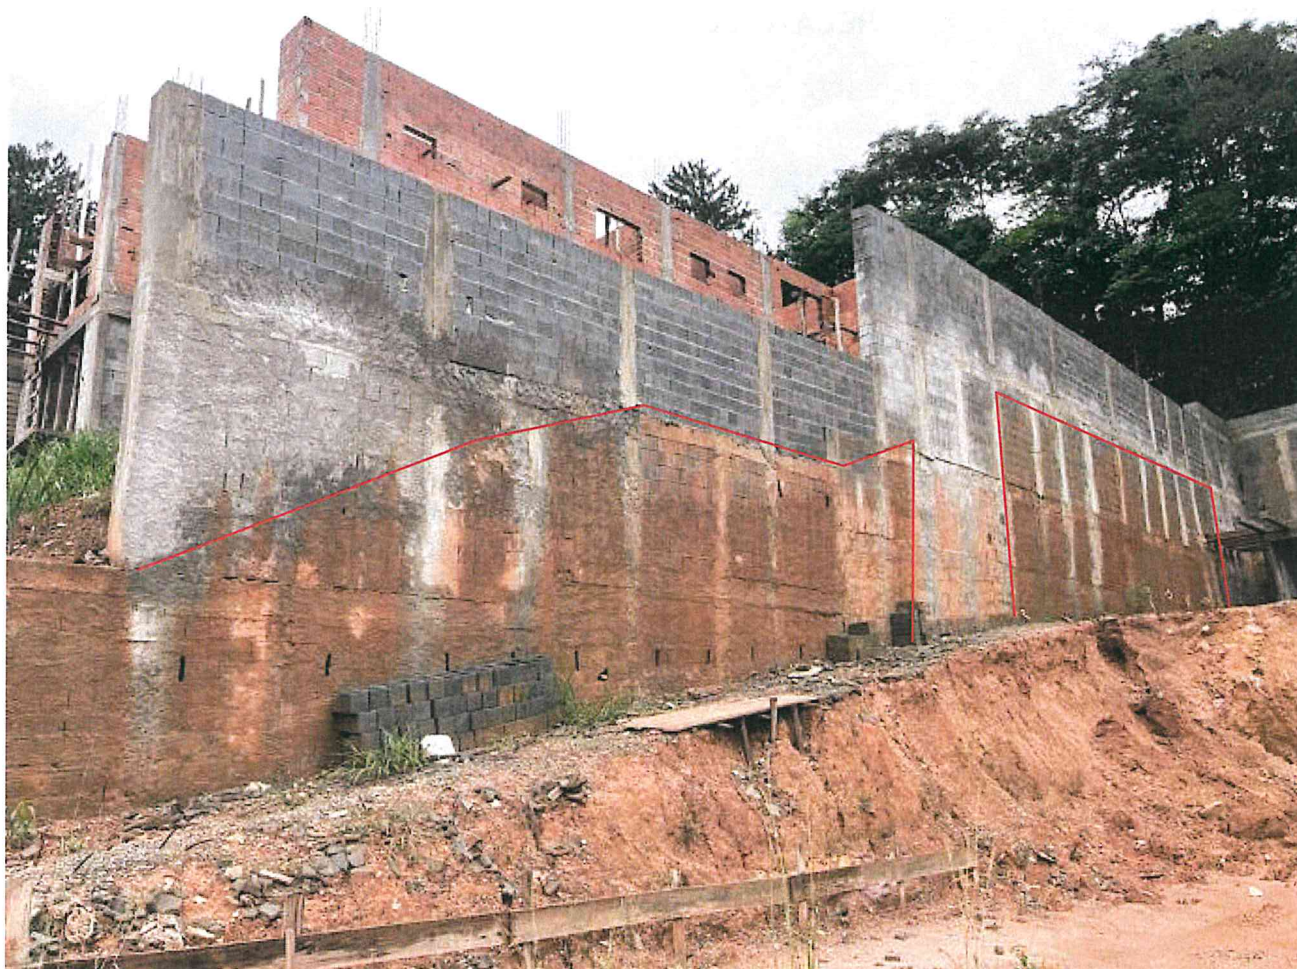
Com base nas análises *in loco* é possível afirmar que há o **RISCO IMINENTE À INTEGRIDADE FÍSICA E MATERIAL DOS MORADORES E TRANSEUNTES DO LOCAL**. Bem como a possibilidade de desabamento e de prejuízos estruturais. O **PERÍMETRO LOCAL ESTÁ INTERDITADO PARA QUALQUER FINALIDADE DE USO**.

**Imagem 2:** Muro de arrimo de grande porte, risco iminente de desabamento. Local interditado. Linha de umidade contra barranco.

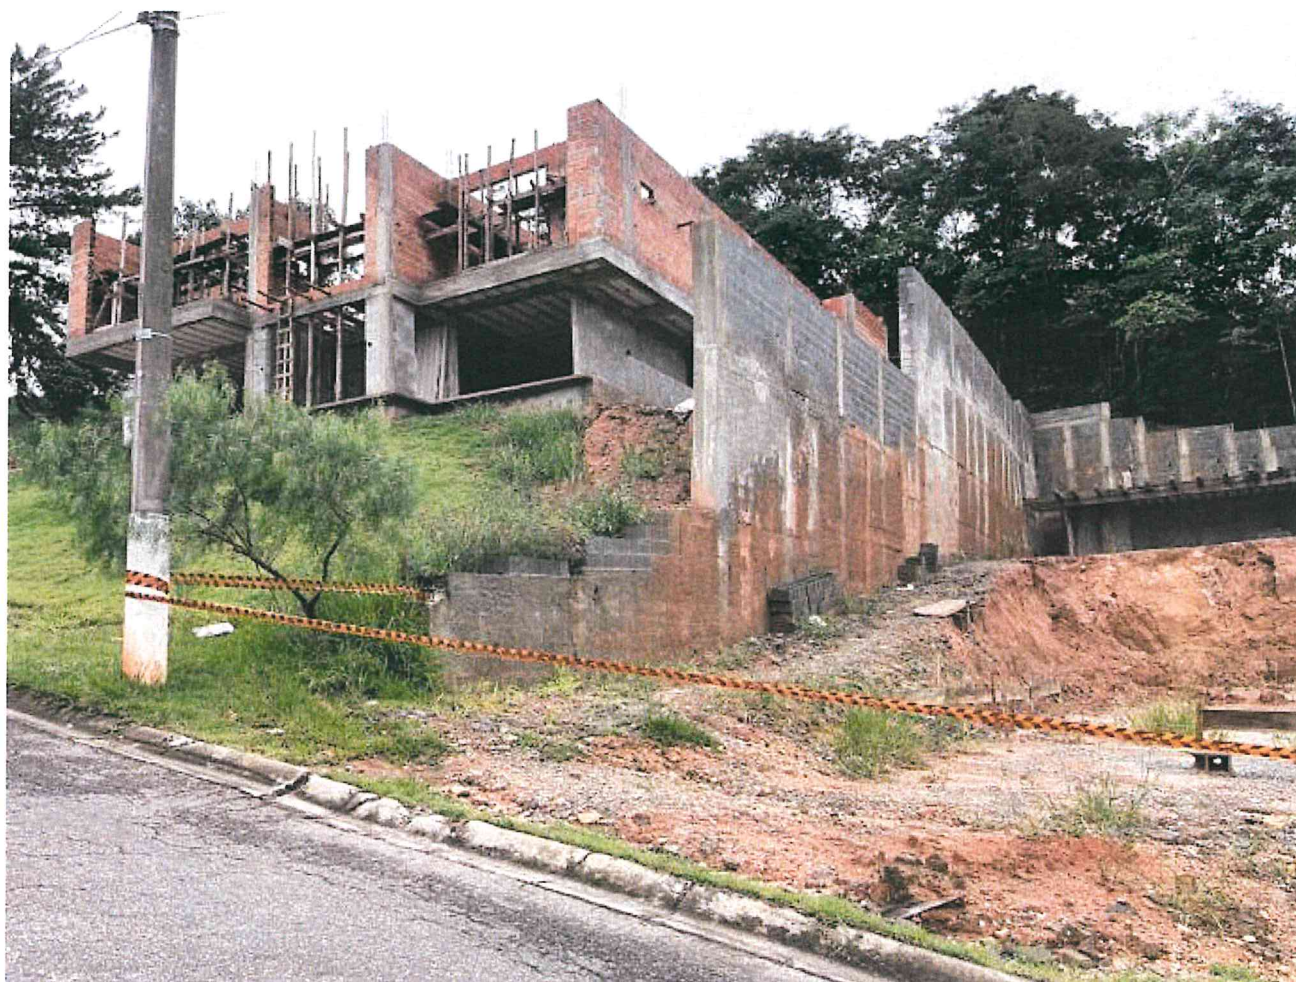
**Imagem 3:** Local interditado pela Defesa Civil. Necessidade com urgência por intervenção técnica e executiva.

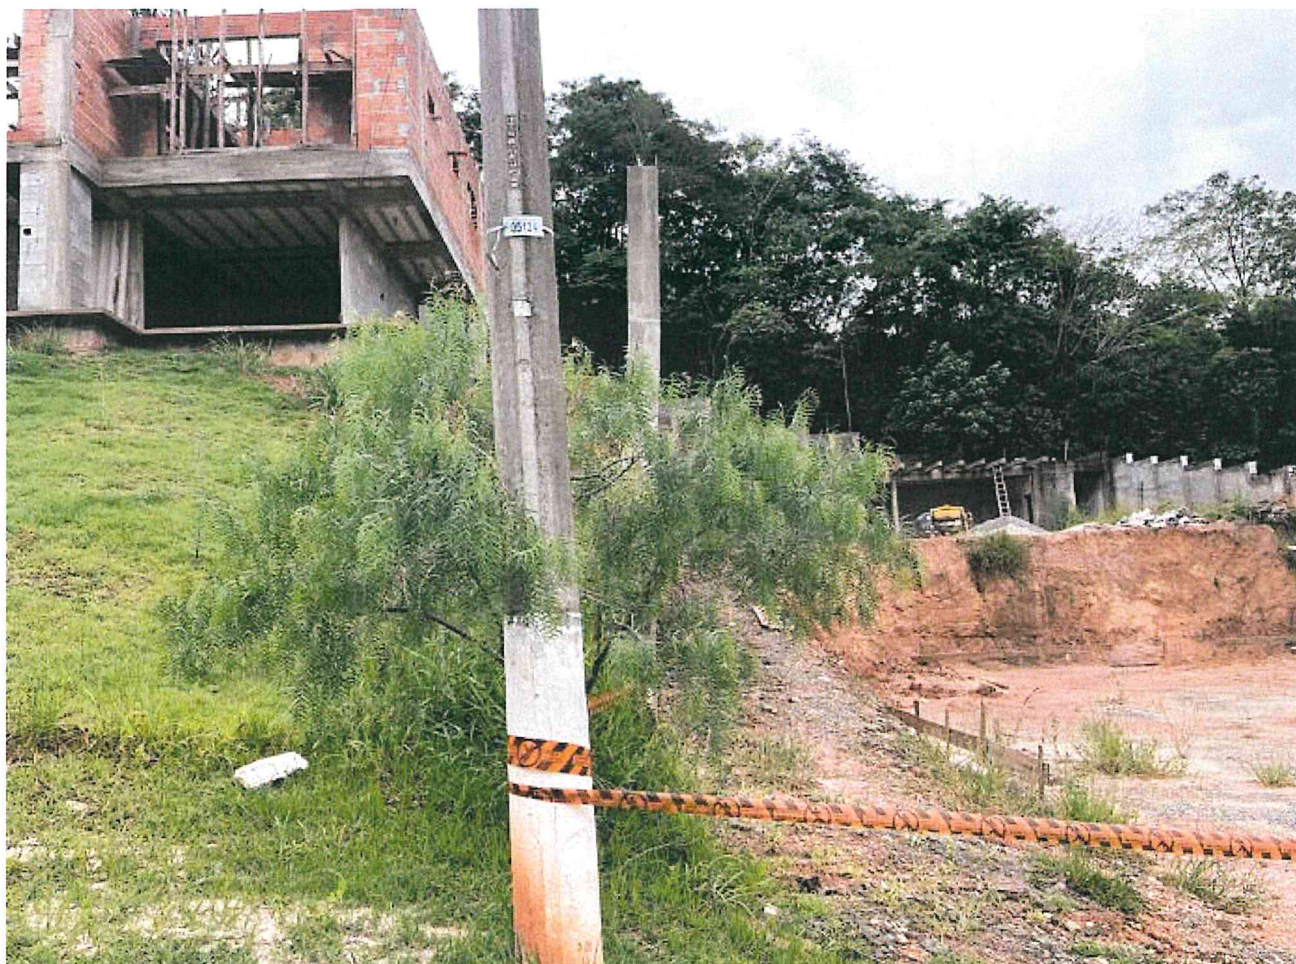
**Imagem 4: Evidente inclinação em muro de divisa.**
